Architekturbüro Christoph Ecker Dipl. Arch. FH

Haus unter der Kirche

Das Haus unter der Kirche steht in der Kernzone von Oltingen/BL direkt am Fusse des Kirchhügels. Der Ortskern von Oltingen ist von nationaler Bedeutung und der Kirchhügel ist zusätzlich als Denkmalschutzzone ausgewiesen. Das Wohnhaus mit Scheune und Schopf ist als schützenswerte Bausubstanz eingestuft. Der Ersatzbau sollte sich daher wieder möglichst dem Ortsbild sowie den Gegebenheiten anpassen und nicht hervorstechen.

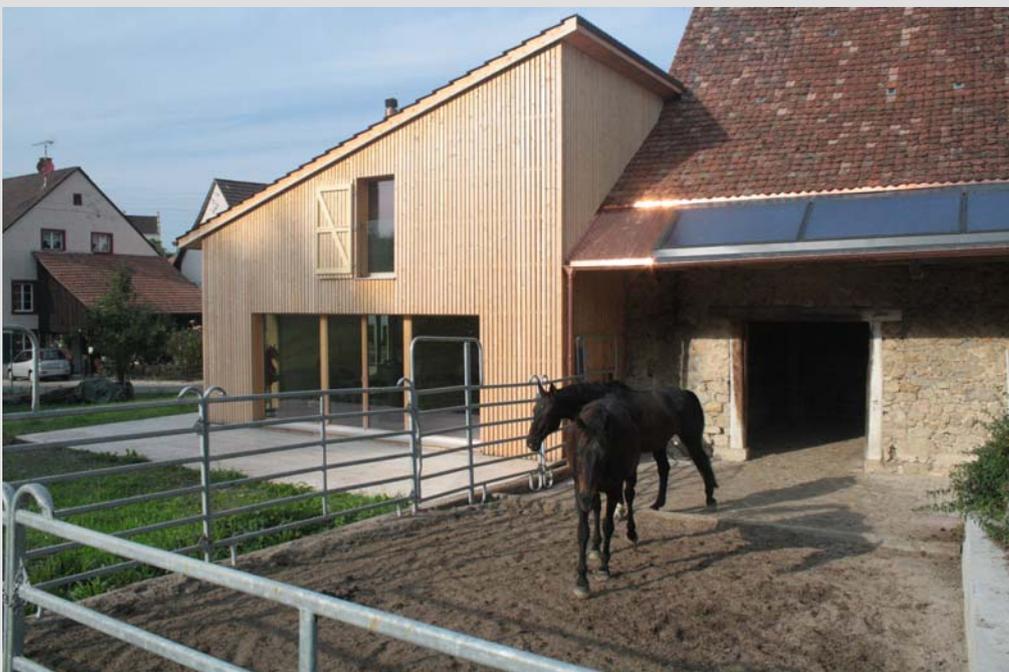
Im Sommer wird das Warmwasser durch erstmals in Oltingen von Seiten der Denkmalpflege genehmigte Sonnenkollektoren erwärmt. Diese sind am Scheunendach im Traufbereich über der Pferdekoppel platziert.

Die Scheune und der sich davor zur Kirche hin befindliche Aussenbereich wurden zu einem Laufstall für die beiden Pferde umgestaltet. Das der Kirche zugewandte Scheunendach musste komplett umgedeckt werden, da sämtliche Holzschindeln zwischen den Biberschwanzziegeln verrottet waren.

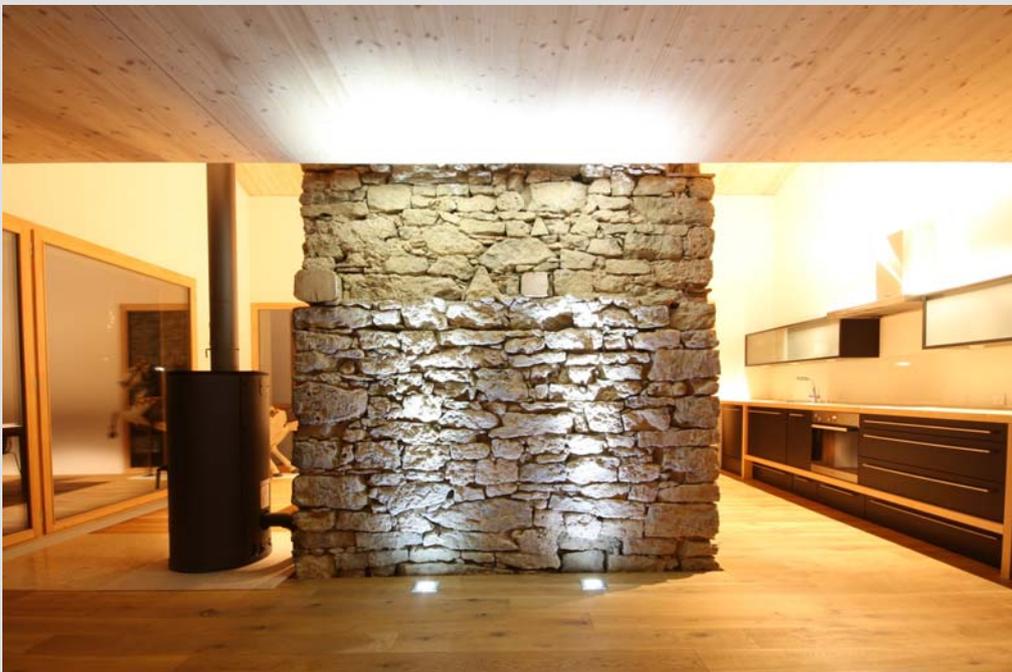
Der auffällige Schopf wurde bis auf die drei Bruchsteinpfeiler, die das Dach getragen haben abgebrochen. Die Bruchsteinpfeiler haben nun zwar keine tragende Funktion mehr, allerdings gliedern sie das Haus immer noch in einen zweigeschossigen Bereich zur Brandmauer hin und einen nahezu fünf Metern hohen Bereich davor, der bis unter das Dach reicht. Letzteres wird über die gesamte Gebäudelänge (ca. 15 m) an dieser Stelle von einem Oblichtband durchzogen. In der gleichen Achse befindet sich auch die „Zentralheizung“, ein mit Stückholz betriebener Chemineeofen mit Wasserwärmetauscher. Unter der Treppe befindet sich die gesamte Haustechnik, Wasserspeicher, Heizverteilung, Elektrik sowie die kontrollierte Lüftung.

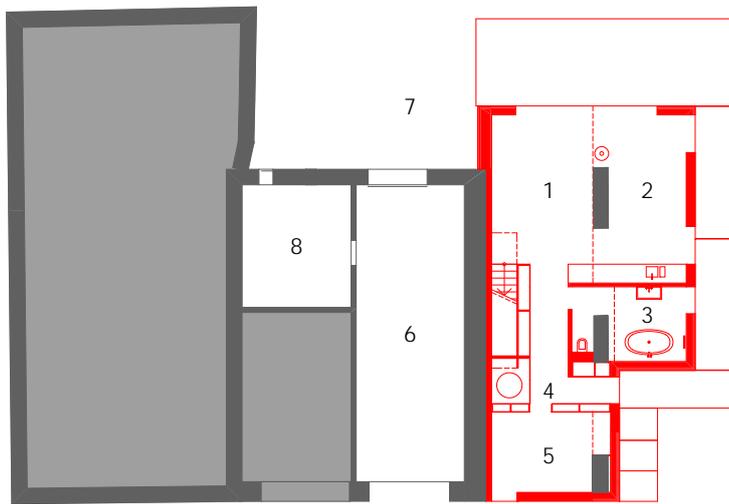
O. l.: Erdgeschoss

Erdgeschoss:

- 1 Wohnen
- 2 Essen, Kochen
- 3 Bad
- 4 Entree, Haustechnik
- 5 Zimmer
- 6 Pferde
- 7 Auslauf
- 8 Sattelkammer

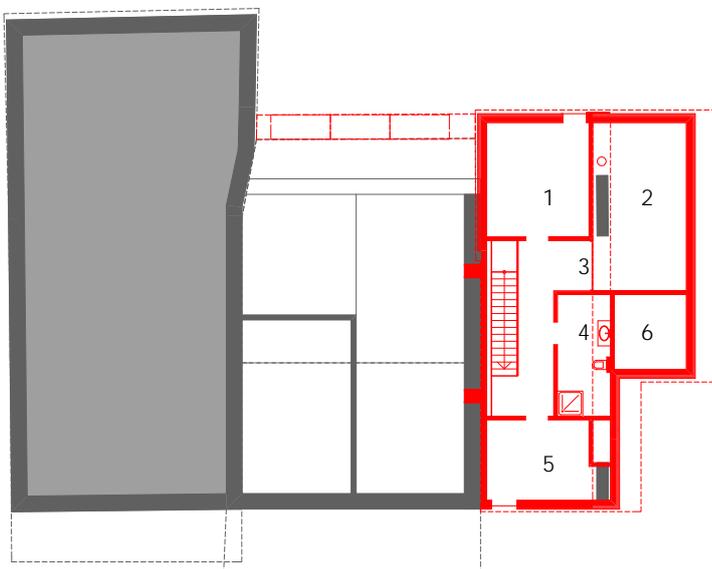
U. l.: Obergeschoss

Obergeschoss:

- 1 Zimmer
- 2 Luftraum Essen, Kochen
- 3 offenes Büro
- 4 Bad
- 5 Zimmer
- 6 Luftraum Bad EG
